# Kunnskapsgrunnlag

- Regional plan for Gudbrandsdalslågen med sidevassdrag

Utkast 2.8

21.08.2017

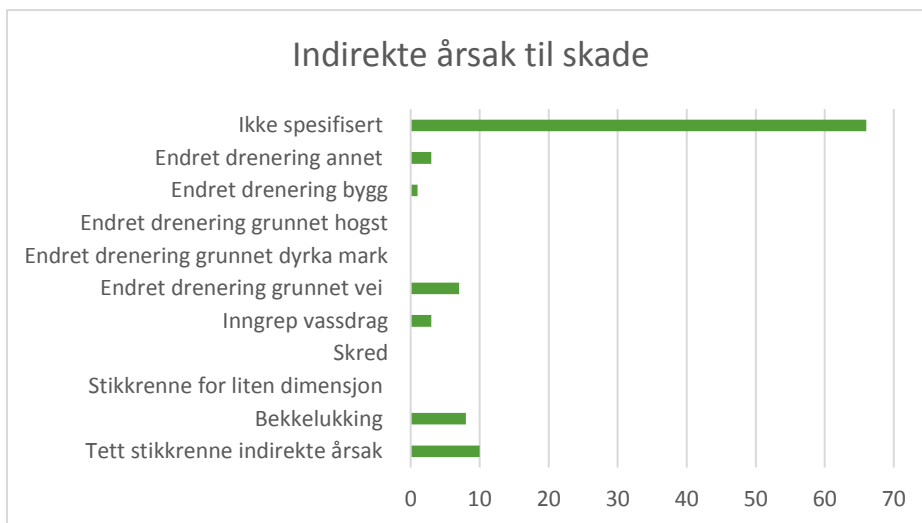
Figur 9: Indirekte årsak til skade relatert til flom i Sør-Fron kommune 2011

Som vist i figur 9, preges registrering av indirekte skadeårsak av at dette ikke er spesifisert. Av 98 skader, er det i 66 av skadene ikke spesifisert indirekte skadeårsak. I de resterende skadene er tett stikkrenne (10), bekkelukking (8), inngrep vassdrag (3), endret drenering grunnet vei (7), endret drenering bygg (1) og endret drenering annet (3) oppgitt som indirekte skadeårsak.

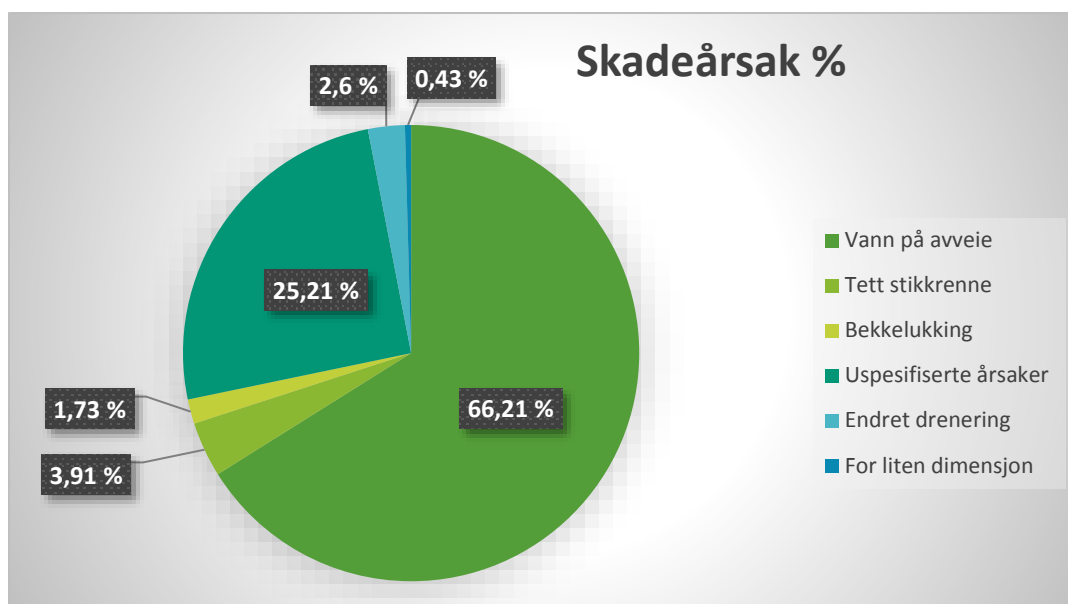
Figur 11: Fordeling skadeårsak i antall % for flommen i Nord-Fron kommune 2011

Når det gjelder årsak til skade, så er utgjør vann på avveie nok en gang den viktigste skadeårsaken med 66,2 %. Videre er det i 3,9 % av skadene tett stikkrenne som er hovedårsak, mens 1,7 % av skadene skyldtes bekkelukking. Uspesifiserte årsaker utgjør 25,2 % av skadeårsakene. Endret drenering og for liten dimensjon stikkrenne utgjør henholdsvis 2,6 og 0,4 % av skadeårsakene.

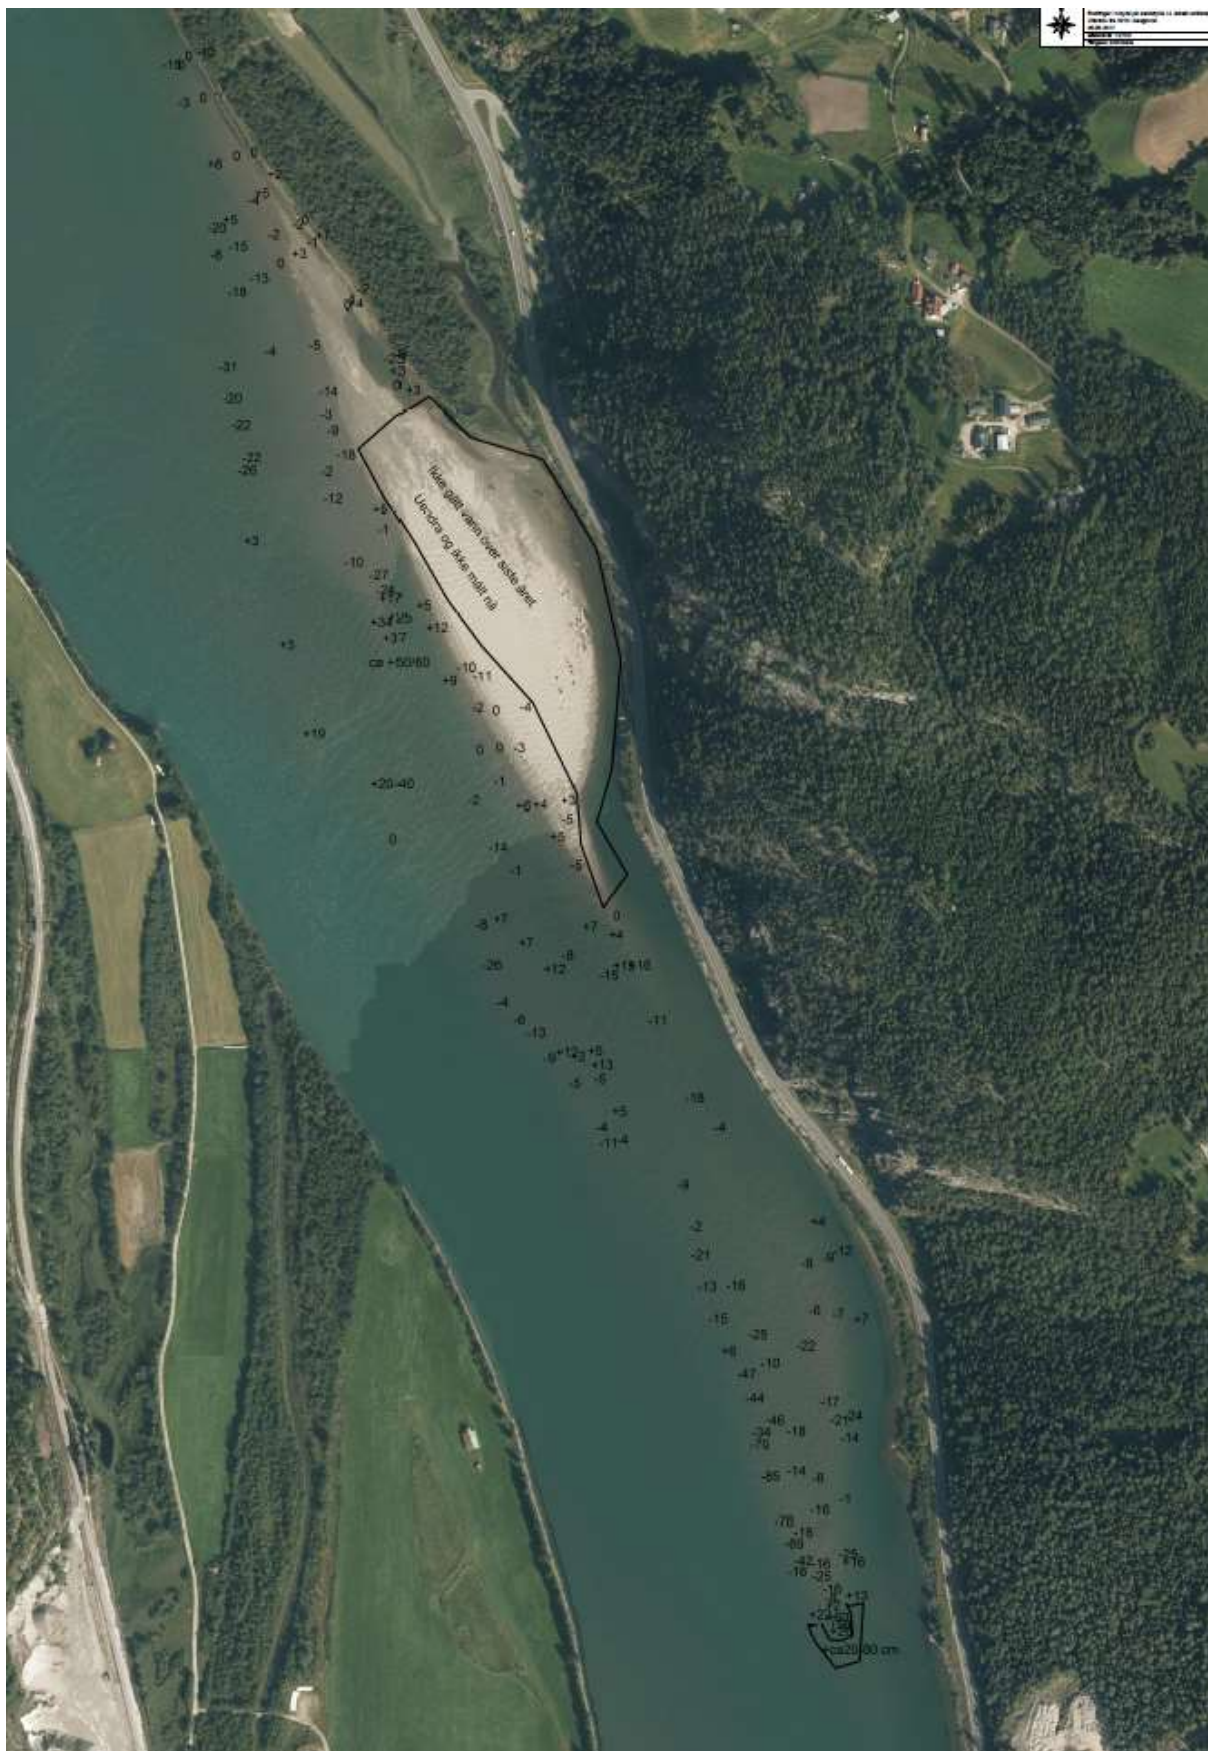
Figur 13. Kart over sanddynen med endringer i høyde i +/- antall cm ses her med flybilder fra 2015 som bakgrunn.

Hovedtrenden er betydelig reduksjon i høyde på sanddynen over store områder. Det er 3 områder som skiller seg ut. 1. Et område ut for den uendra delen av sanddynen der det er lagt igjen fra 3 cm til ca 20-60 cm masse ut i område som var under vann tidligere. 2. Området inn mot E6 skråningen der masse er skjøvet inn i kanalen så det er mindre markant kant på sanddynen/sanddynen er flatet ut. 3. Et område lengst sør der det er fylt på fra 2-60 cm masse i punkt som er målt på ny og anslagsvis 20-80 cm ut i område som har stått under vann tidligere.

I områdene der det har blitt transportert ut masse varierer reduksjonen i høyde på sanddynen fra 2 til 85 cm. Det er store områder med reduksjon i høyden på sanddynen på 10-35 cm og store områder med reduksjon på 40-85 cm.

Arealmessig for denne sanddynen er det omtrentlig slik: Areal der høyden har minket/det er transportert masse fra er ca 110000 kvadratmeter. Areal der høyden har øket /det er transportert masse til er ca 56500 kvadratmeter. Areal som er uendra er ca 45000 kvadratmeter. I tillegg er det noen mindre arealer der målinger ikke har latt seg gjøre i 2016, 2017 eller begge årene fordi det er under vann. Det gjelder blant annet i kanalen inn mot E6 skråningen.

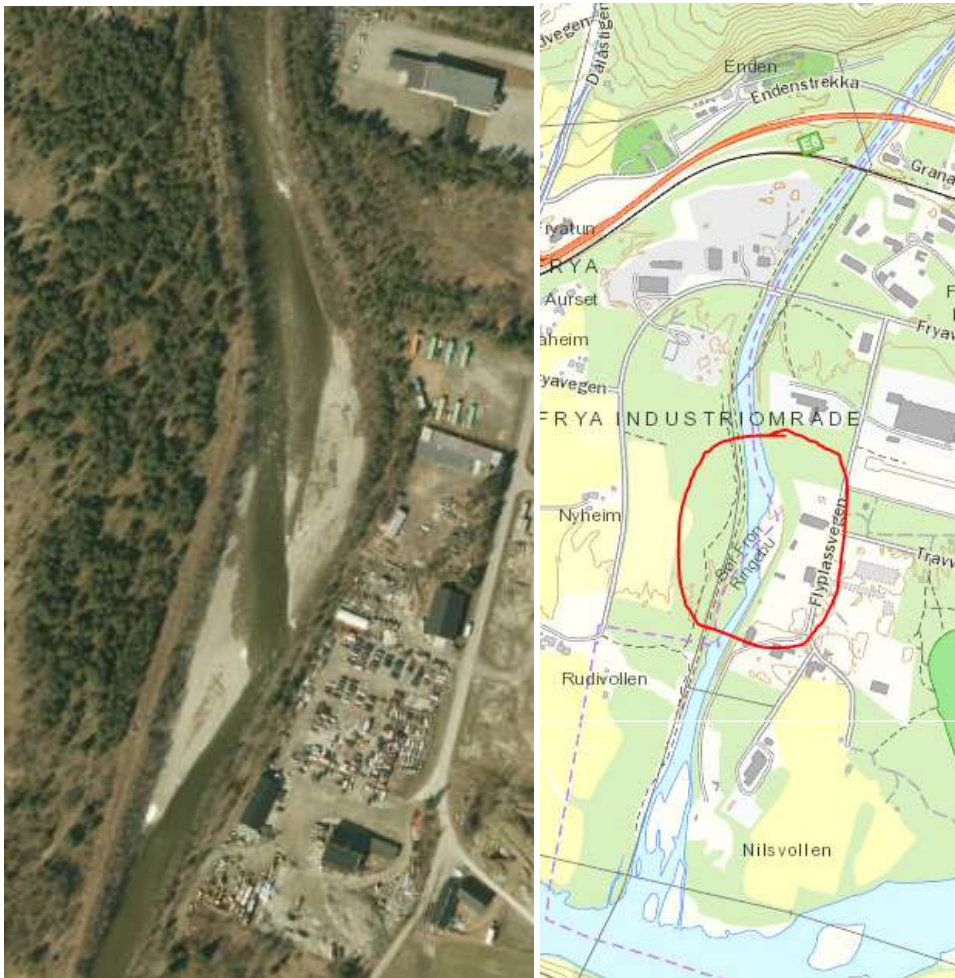
Figur 15. Mulig lokalisering av område for masseavlagringsbasseng ved biloppheggeri
